**NIFS-MEMO-70**

放射線安全管理年報 (2013 年 4 月 1 日～2014 年 3 月 31 日)

Report on Administrative Work for Radiation Safety from April  
2013 to March 2014

# 放射線安全管理年報

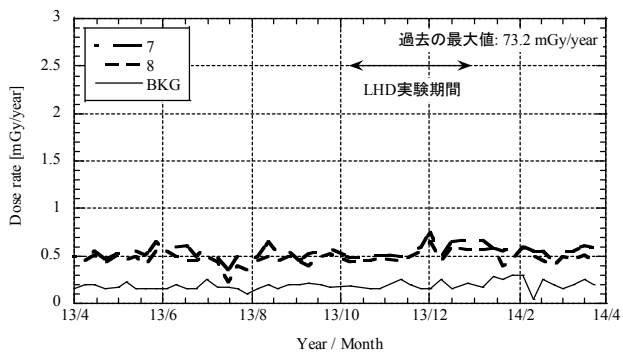
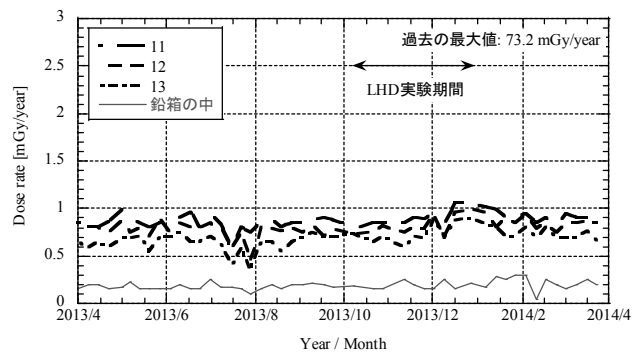
図 3-2-3 (2) 総合工学実験棟での測定結果

全測定地点で線量の増加は認められなかった。

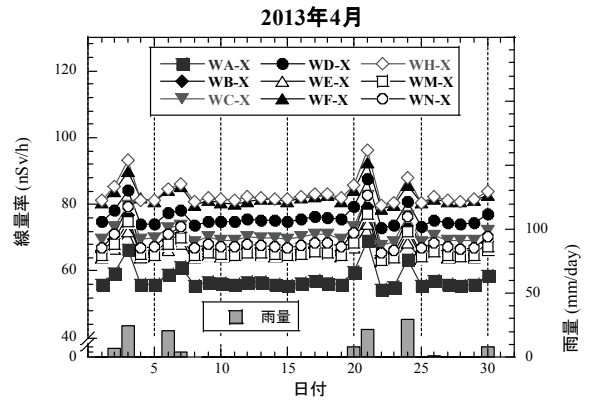
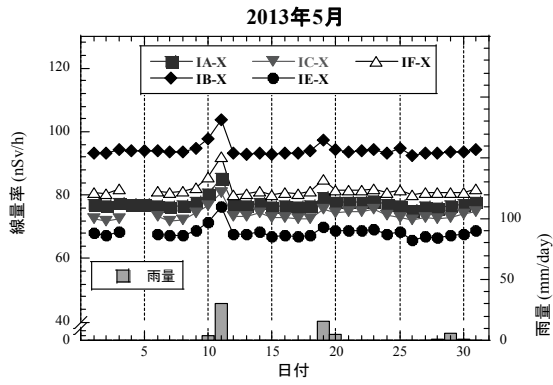
図 3-3-4-1 2013 年度 日平均線量率データ： 4 月～7 月  
(左) 実験棟近傍、(右) 敷地境界

図 3-3-4 に月毎にまとめた日平均線量率と降雨量の変化を示す。図にはいくつかデータの欠足がある。この理由は、計画停電によるもの、落雷による停電、システムの不調やその対処によるものである。なお、WA、WB、WC、WD、WE、IA、IB からのデータはバックアップを取るようにしているので、システムの不調によるデータの欠足はない(ただし、停電は除く)。時々、全ての測定地点で同時に線量率の増加が観測されている。このときの線量率増加量は、測定地点によらずほぼ同量である。この線量率増加の原因は、降雨によって地面に運ばれたラドン娘核種から放出されるガンマ線によるものと考えられる。

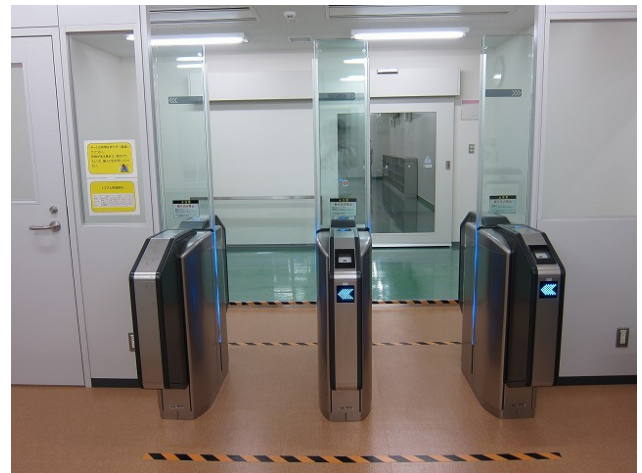
新しく設置した入退ゲートでは、セキュリティ機能搭載 QR コード（以下 SQRC）によって認証をおこなう。入室者全員が確実に個人線量計を携帯するように、個人認証用の SQRC を個人線量計に貼付し配付することとした。こうすることにより、個人線量計を携帯していない者はゲートで認証できず入室できないシステムとなった。

また、本体室地下の入口には自動扉を設置し、その認証を同じく SQRC でおこなうこととした。
