放射線安全管理年報

Report on Administrative Work at Radiation Safety Center
in fiscal year 2003

核融合科学研究所 安全管理センター
Safety and Environmental Research Center
National Institute for Fusion Science

NIFS-MEMO-46

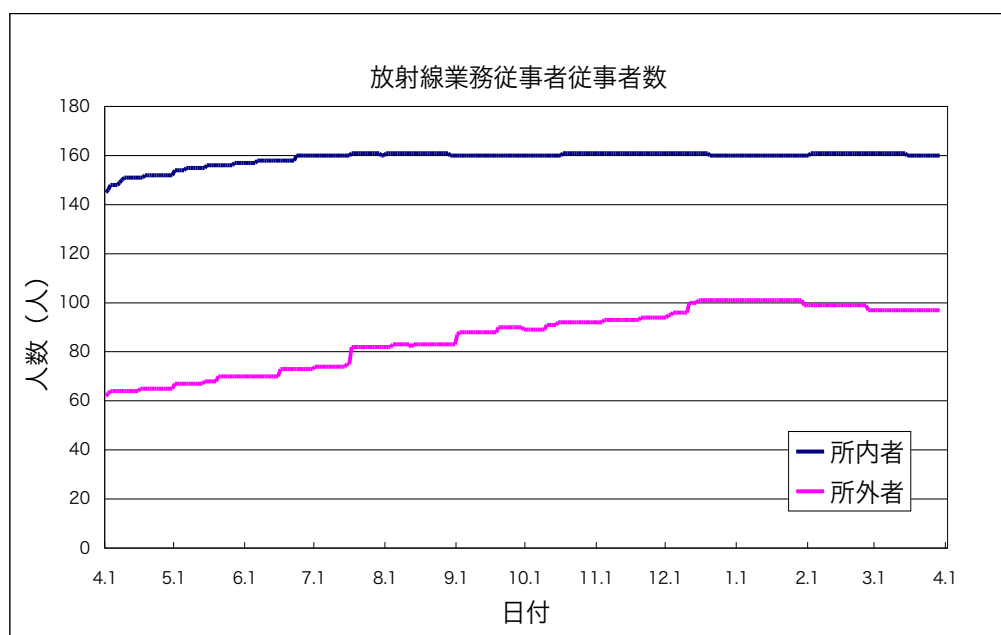
図 2-2-2 放射線業務従事者の推移（2003年度）

平成15年度における放射線業務従事者登録状況を表2-2-2に、その変動を図2-2-2に示す。また教育訓練実績を表2-2-3(1)と(2)に示す。表2-2-2において、平成15年4月30日に登録者数217名(所内:152名、所外65)であったものが、同年12月31日には登録者数261名(所内:160名、所外101)となり、44名の増加が見られるが、その後多少減少して、3月末現在では257名(所内:160、所外:97)であった。これらの数値は、例年に比べて増加傾向を示す。また表2-2-3(1)において新規講習会は年間10回実施され、総受講者数は44名(所内者:8名、所外者:36名)であった。

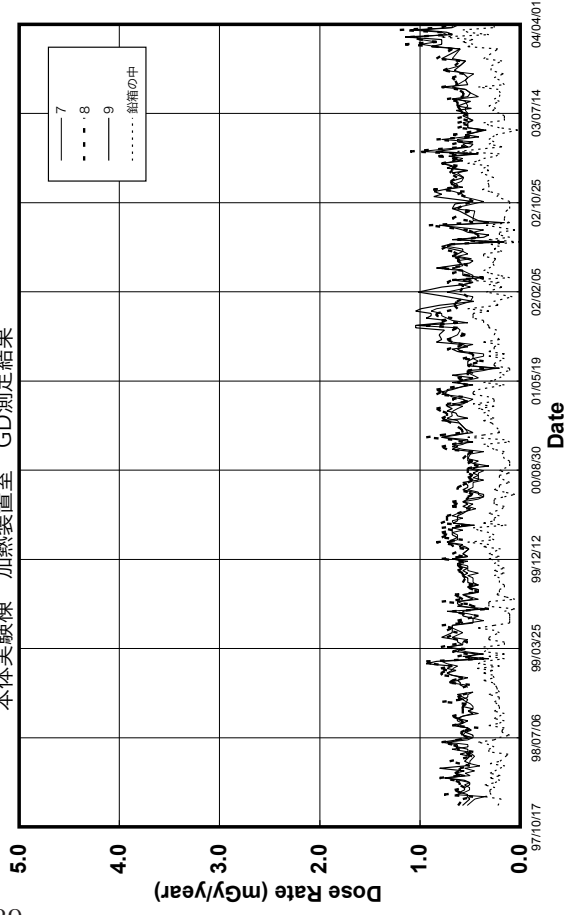
図3-2-2 (2) 本体棟加熱装置室での測定結果

2003年9月と11月に、測定地点No.13で自然バックグラウンド線量よりもやや高い線量が認められた。この測定点は管理区域内にあり、線量増加はECHの運転に起因すると考えられる。しかし、同時期の管理区域境界では有意な線量は検出されていないので、管理上の問題はない。

2003年9月と11月に、積算線量計測定地点No.13で自然バックグラウンド線量よりもやや高い線量が認められた(図3-2-2参照)。しかし、この地点は管理区域内であり、管理区域境界では有意な線量は検出されていないので、放射線管理上の問題はない。

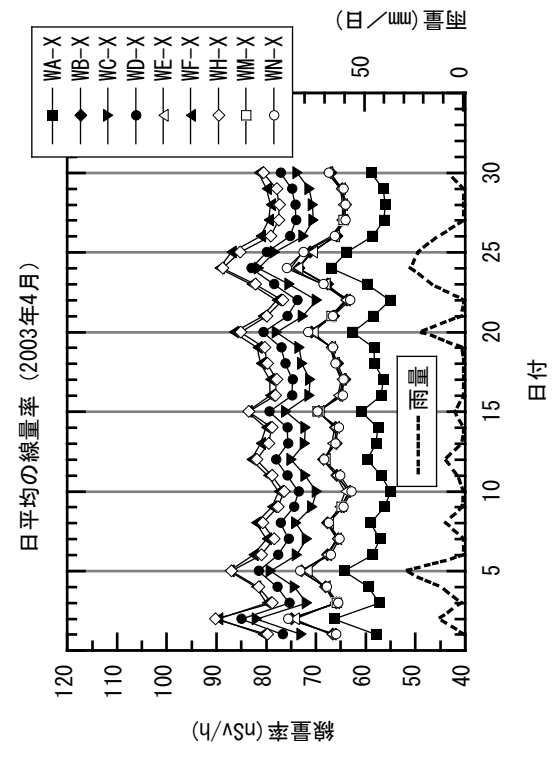
図 3-3-7 (1) 日平均の線量率データ 1

図3-3-7に月毎にまとめた日平均線量率の変化を示す。図にはいくつかデータの欠足がある。この理由は、検出器の修理によるもの、停電によるもの、システムの不調やその対処によるものである。なお、WA, WB, WC, WD, WE, IA, IBからのデータはバックアップを取るようになっているので、システムの不調によるデータの欠足はない。
